Altstadtmanagement Hofgeismar

Leerstandsanalyse 2025/2026

Steckbriefe

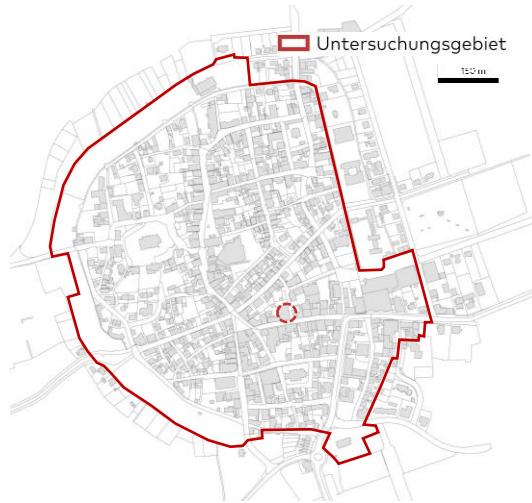
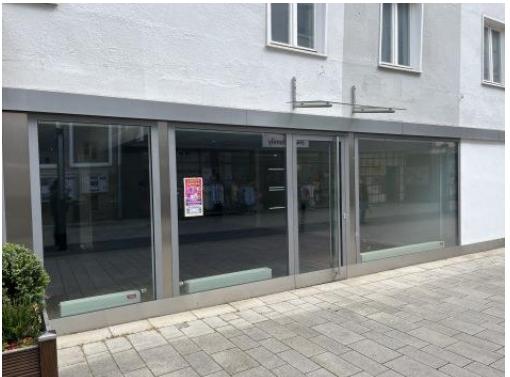
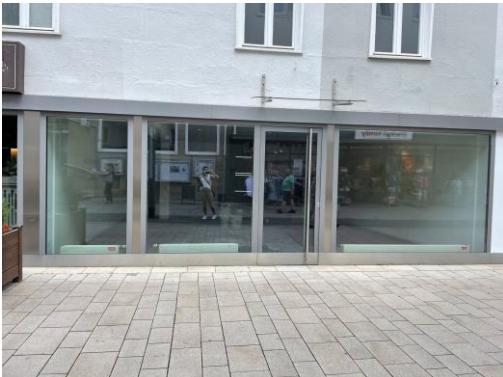
Mühlenstraße 3

Größe und baulicher Zustand allgemein	Ca. 50 m ² , rechteckiger Schnitt ohne Bauteile, komplette Schaufensterfront
Zugang und Barrierefreiheit	ebenerdiger und damit barrierefreier Eingang
Qualität und Sauberkeit des Außenbereichs + Erscheinung der Nachbargebäude	Gute Außenwirkung durch guten baulichen Zustand der Immobilie, hochwertiges Außenumfeld durch Lage in Fußgängerzone, hohe Aufenthaltsqualität
Umliegende Nutzungen	rechts: Bücherstapel Hofgeismar; Links: Woolworth; gegenüber: Ernsting's family, Falafel&Grill, Augenoptik Rieckhof
Potential der Handelsfassade und Schaufenster	ca. 1 m breite Eingangstür von der Straße aus; durchgehende, saubere Glas-Schaufensterfront
Lagestärkende Eigenschaften und Kopplungseffekte	Fußgängerzone, hochfrequenziert
Frequenz- und Verkehrssituation	Laufage in der Fußgängerzone
Aktuelle Außenwirkung	gute Einsehbarkeit; kein Maklerkontakt oder Informationen zur Geschäftsfläche

Letzte Nutzung	nicht bekannt, wird erfragt
Kontakt	derzeit nicht möglich
Allgemeine Einordnung	Temporärer Leerstand, da die Lage in der Fußgängerzone und der Schnitt der Immobilie eine Vermietung begünstigen. Insgesamt befindet sich die Immobilie in einem guten baulichen Zustand. Laut Eigentümer:in ist eine Nachnutzung bereits geplant

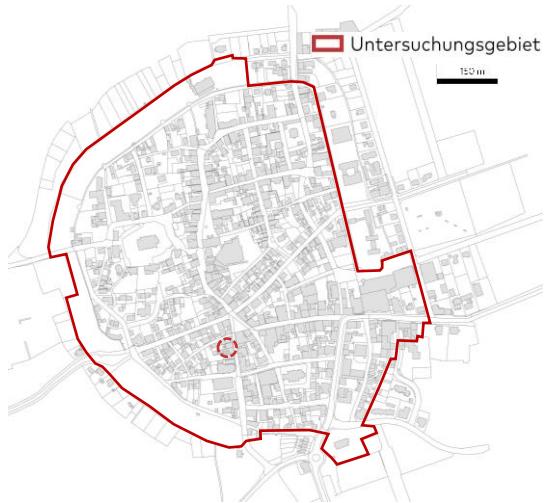
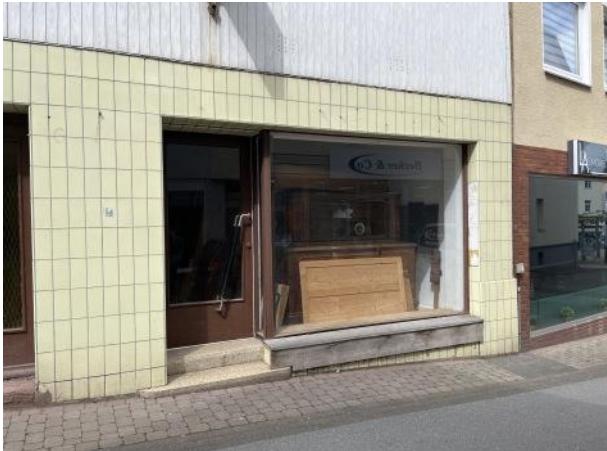
Steinweg 6

Größe und baulicher Zustand allgemein	Ca, 20 – 40 m ²
Zugang und Barrierefreiheit	ein Eingang mit zwei Treppenstufen
Qualität und Sauberkeit des Außenbereichs + Erscheinung der Nachbargebäude	In Seitenstraße zur Fußgängerzone; veraltete Eingangstür und Schaufensterfront, durch sehr wenige umliegende Nutzungen und eine sehr geringe Frequenz sinkt Erscheinungsqualität
Umliegende Nutzungen	rechts: Shisha Bar „La Smoke“ links: Massage; gegenüber: keine gewerbliche Nutzung
Potential der Handelsfassade und Schaufenster	Sanierungsbedürftige, gefliesten Handelsfassade; geringes Potential, da sehr kleine Schaufensterfläche, Investition notwendig
Lagestärkende Eigenschaften und Kopplungseffekte	Wenige Kopplungseffekte, da keine Handelslage, nicht als 1B-Lage zu identifizieren
Frequenz- und Verkehrssituation	wenig frequentierte Lage/wenig Fußverkehr
Aktuelle Außenwirkung	Möbellager; zudem kein Verweis auf Kontakte von Eigentümer:in bzw. Maklerbüro; sehr dunkle Gasse hindert weitere positive Außenwirkung

Letzte Nutzung	Büro einer Metzgerei
Kontakt	Stadtverwaltung – Fr. Jantzen
Allgemeine Einordnung	Kleine Einheit mit ebenfalls sehr kleiner Schaufensterfront bzw. Einsichtsmöglichkeiten innerhalb einer verkehrsarmen, engen und wenig frequentierten Gasse. Nachnutzungspotential wird aufgrund der geringen Frequenz sowie der dunklen Lage und der immobilienseitigen Aspekte (u.a. fehlende Möglichkeit von Außengastro/Sitzmöglichkeiten) als sehr gering eingeschätzt. Laut Objektmanager ist ein Abriss und Neubau geplant.

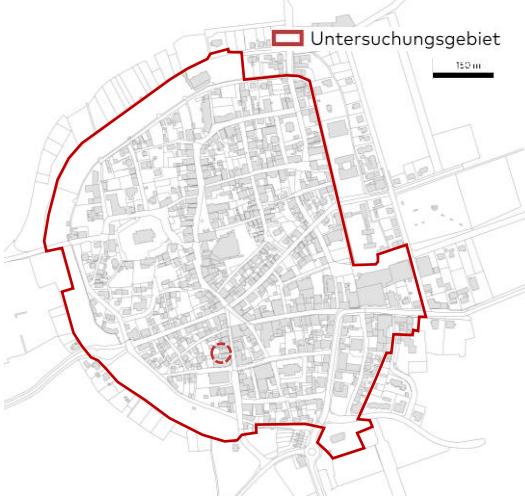
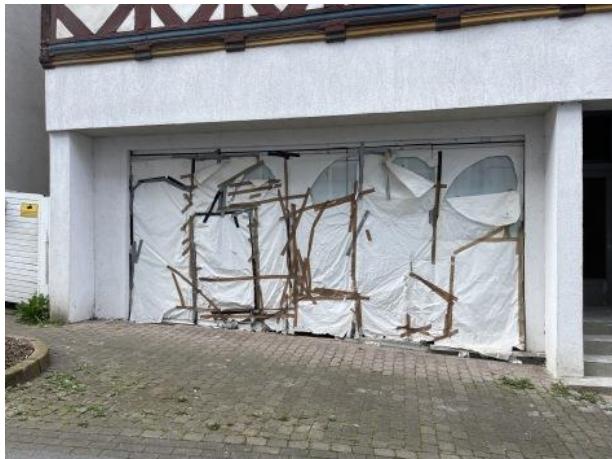
Steinweg 10

Größe und baulicher Zustand allgemein	Nicht ersichtlich
Zugang und Barrierefreiheit	Eingang mit Treppenstufen und damit nicht barrierefrei
Qualität und Sauberkeit des Außenbereichs + Erscheinung der Nachbargebäude	Geringe Aufenthaltsqualität durch geringe Gestaltung des Außenraums, ungepflegter Gehsteig
Umliegende Nutzungen	rechts: Massage; links: keine gewerbliche Nutzung; gegenüber: keine gewerbliche Nutzung
Potential der Handelsfassade und Schaufenster	Eingangssituation durch einen Flur und Treppen, Schaufenster ist wahrscheinlich so breit wie das gesamte Ladenlokal
Lagestärkende Eigenschaften und Kopplungseffekte	Wenige Kopplungseffekte, da keine Handelslage, nicht als 1B-Lage zu identifizieren
Frequenz- und Verkehrssituation	wenig frequentierte Straße/wenig Fußverkehr
Aktuelle Außenwirkung	Minderwertige Wahrnehmung des Ladenlokals/ der Immobilie durch komplett Folierung/ Beklebung der Schaufensterfläche

Letzte Nutzung	nicht bekannt
Kontakt	Stadtverwaltung – Fr. Jantzen / direkte Angabe wenn von Eigentümer gewünscht
Allgemeine Einordnung	Ladelokal in gering frequentierter Lage. Durch die verklebte Schaufensterfront scheint eine Neuvermietung nicht angestrebt zu werden. Durch die Lage und das Nicht-Anwerben der Gewerbefläche ist eine Umnutzung in Bürofläche oder Wohnraum wahrscheinlicher als eine Ansiedlung von Einzelhandel oder Gastronomie.

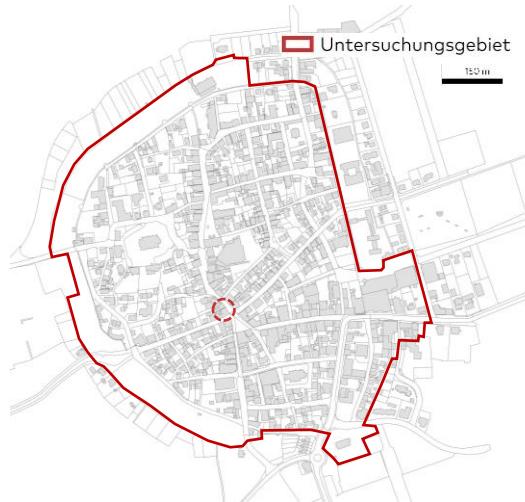
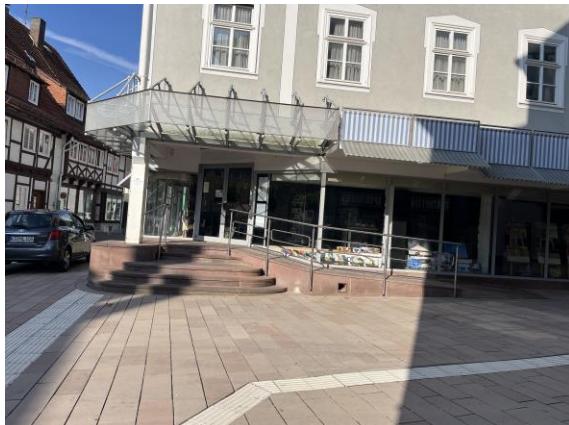
Marktstraße 1

Größe und baulicher Zustand allgemein	ca. 150 m ² ; Treppenaufgang zur Eingangstür durch Säule aufgeteilt, breite, ausladender Eingangsbereich, hell durch Glasvordach
Zugang und Barrierefreiheit	Eingang mit Treppenstufen, zusätzlich Rampe und damit barrierefrei, verwickeltes Ladenlokal und damit nur teilweise barrierefrei
Qualität und Sauberkeit des Außenbereichs + Erscheinung der Nachbargebäude	Ordentliches Erscheinungsbild, trotz in die Jahre gekommener Handelsfassade (Glas, Metallstreben)
Umliegende Nutzungen	Auf der gegenüberliegenden Straßenseite Leerstand (ehem. Parfümerie)
Potential der Handelsfassade und Schaufenster	Eingangsbreite ca. 2 m; durchgehende, saubere Glas-Schaufensterfront
Lagestärkende Eigenschaften und Kopplungseffekte	Gastronomie und weiterer Einzelhandel in unmittelbarer Nähe; Spielmöglichkeiten im Schlummercafé; kleiner Freisitz durch gastronomische Nutzung; Aufenthaltsqualität hoch; zudem direkter Zugang von Haupteinkaufslage Petersstraße, Haupteinkaufszone

Frequenz- und Verkehrssituation	Lauflage, hoch frequenziert
Aktuelle Außenwirkung	Einblick in das Ladenlokal, Schaufenster mit Plakaten und Werbung beklebt
Letzte Nutzung	Galerie
Kontakt	Stadtverwaltung – Fr. Jantzen / direkte Angabe wenn von Eigentümer gewünscht
Allgemeine Einordnung	Das Ladenlokal befindet sich durch die Ecklage in sehr sichtbarer Lage. Die vielen Stufen und Säulen schaffen eine große Barriere. Dennoch kann durch die Lage und damit einhergehende Kund*innenfrequenz von einem temporären Leerstand ausgegangen werden.

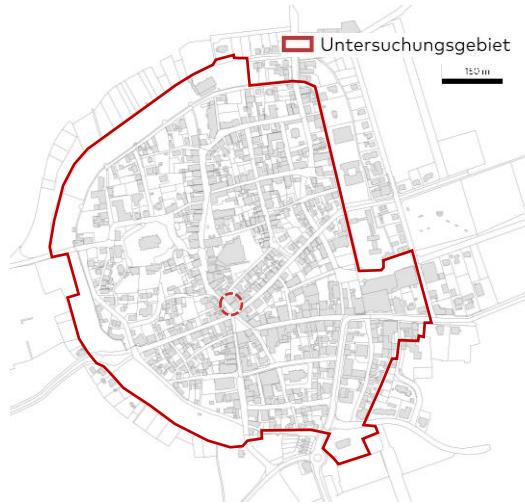
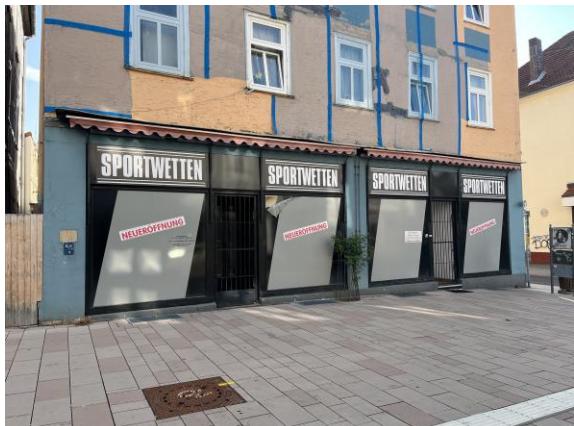
Marktstraße 2

Größe und baulicher Zustand allgemein	Nicht ersichtlich
Zugang und Barrierefreiheit	Von außen Barrierefrei
Qualität und Sauberkeit des Außenbereichs + Erscheinung der Nachbargebäude	Erscheinungsbild Fußgängerzone gut, allerdings durch Beklebung nicht einladend
Umliegende Nutzungen	rechts: Leerstand; links: Leerstand; gegenüber: Leerstand
Potential der Handelsfassade und Schaufenster	Eingangsbreite ca. 2 m
Lagestärkende Eigenschaften und Kopplungseffekte	Hoch frequentiert, Einkaufszone
Frequenz- und Verkehrssituation	Lauflage, hohe Frequentierung
Aktuelle Außenwirkung	Minderwertige Wahrnehmung des Ladenlokals/ der Immobilie durch komplett Folierung/ Beklebung der Schaufensterfläche
Letzte Nutzung	Sportwetten, kein klarer Leerstand.
Kontakt	derzeit nicht möglich
Allgemeine Einordnung	Das Ladenlokal befindet sich durch die Ecklage in sehr fußgängerfreundlichen Lage.

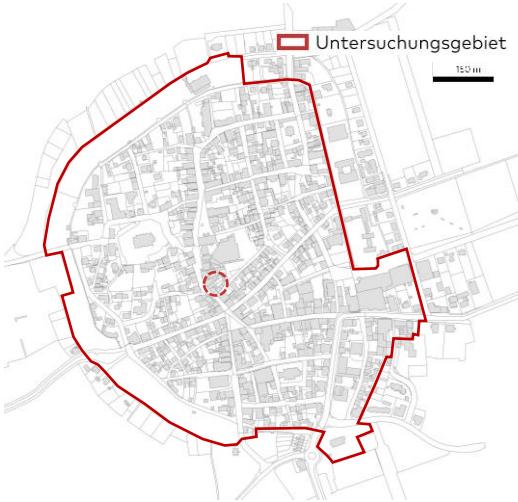
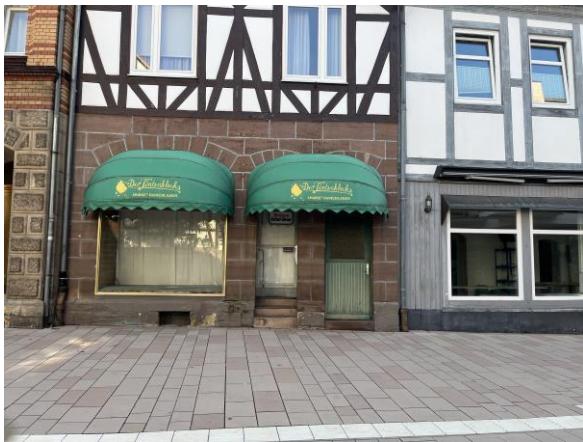
Marktstraße 8

Größe und baulicher Zustand allgemein	Nicht einsehbar
Zugang und Barrierefreiheit	Eingang mit Stufen und damit nicht barrierefrei.
Qualität und Sauberkeit des Außenbereichs + Erscheinung der Nachbargebäude	Außenwirkung derzeit durch abgehängtes Schaufenster beeinträchtigt. Ortsbildprägendes Fachwerk-Gebäude
Umliegende Nutzungen	links:; rechts: Leerstand;
Potential der Handelsfassade und Schaufenster	Eingangsbreite ca. 2 m; kleinteilige, saubere Glas-Schaufensterfront
Lagestärkende Eigenschaften und Kopplungseffekte	Gastronomie und weiterer Einzelhandel in unmittelbarer Nähe. Fußgängerzone und Durchgang zum Marktplatz sorgen für Frequenz. Baustelle schränkt die Zugänglichkeit derzeit ein.
Frequenz- und Verkehrssituation	hohes Aufkommen von Fußverkehr
Aktuelle Außenwirkung	Schaufenster komplett abgehängt, dadurch nicht einsehbar.
Letzte Nutzung	Tintenklecks (Schreibwarengeschäft)
Kontakt	Stadtverwaltung – Fr. Jantzen / direkte Angabe wenn von Eigentümer gewünscht

Allgemeine Einordnung	Kleines Geschäft, attraktiver Schaufensterfront und innerhalb einer gut frequentierten, Lage im Zentrum der Innenstadt. Vermutlich kleinteiliges, verwinkeltes Ladenlokal wegen Fachwerk/ Altbau

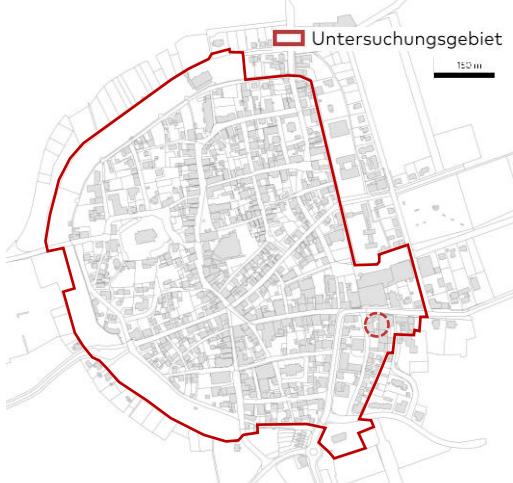
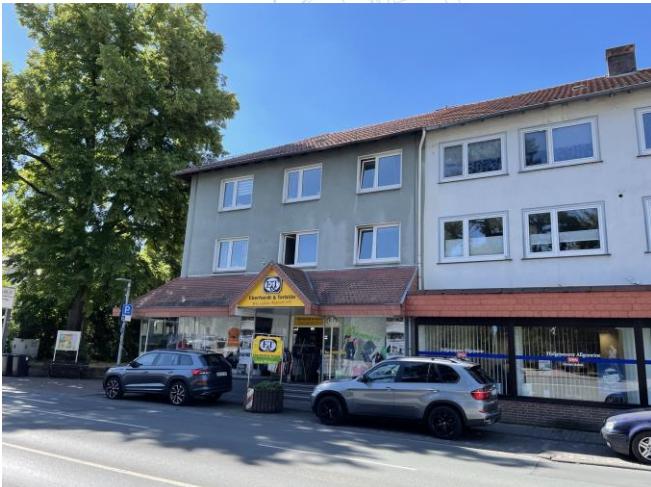
Bahnhofstraße 8

Größe und baulicher Zustand allgemein	300 m ²
Zugang und Barrierefreiheit	Eingang durch Stufen erreichbar, daher nicht barrierefrei
Qualität und Sauberkeit des Außenbereichs + Erscheinung der Nachbargebäude	Parkplätze direkt vor dem Eingang des Ladenlokals,
Umliegende Nutzungen	Rechts: Hofgeismarer Allgemeine, NKD, links: Pflegedienst
Potential der Handelsfassade und Schaufenster	Große Schaufensterfläche entlang der gesamten EG-Fläche, Vordach mit Außenwerbung
Lagestärkende Eigenschaften und Kopplungseffekte	Gelegen an Hauptverkehrsstraße, Nähe zu Einzelhandel und Gastronomie in der Fußgängerzone
Frequenz- und Verkehrssituation	Lauf- und Fahrlage, angrenzend an Fußgängerzone
Aktuelle Außenwirkung	Teil saniert, Handelsfassade in die Jahre gekommen
Letzte Nutzung	Eberhardt & Terbille KG
Kontakt	Stadtverwaltung – Fr. Jantzen / direkte Angabe wenn von Eigentümer gewünscht
Allgemeine Einordnung	Immobilie zum Verkauf. Ladenlokal leerstehend ab 01. November 2023

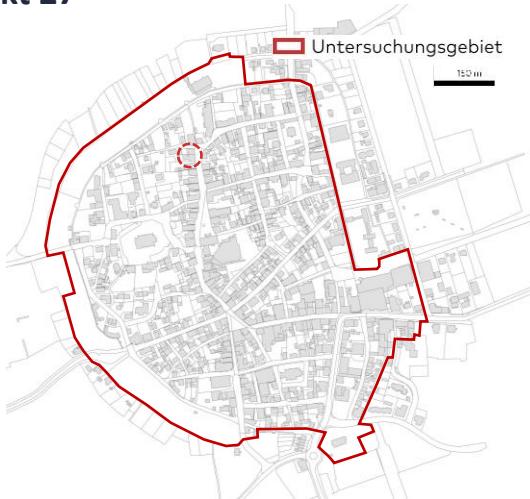
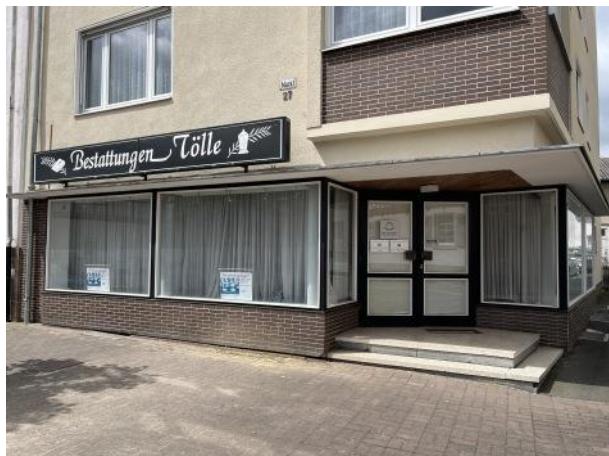
Markt 27

Größe und baulicher Zustand allgemein	Nicht einsehbar
Zugang und Barrierefreiheit	Eingang mit Treppenstufen und somit nicht barrierefrei
Qualität und Sauberkeit des Außenbereichs + Erscheinung der Nachbargebäude	Am Rand der Kernhandelslage, Übergang zu Wohngebiet
Umliegende Nutzungen	Keine gewerbliche Nutzung im direkten Umfeld
Potential der Handelsfassade und Schaufenster	Eingangsbreite ca. 2m; durchgehende Schaufensterfront
Lagestärkende Eigenschaften und Kopplungseffekte	Keine Kopplungseffekte, da außerhalb des frequentierten Bereichs der Kernstadt
Frequenz- und Verkehrssituation	Mit allen Verkehrsmitteln sowie fußläufig gut erreichbar
Aktuelle Außenwirkung	Schaufenster mit Gardinen behängt; keine weitere Gestaltung
Letzte Nutzung	Bis 2016 Bestattungsinstitut, Ist diese Nutzung noch aktuell?
Kontakt	Stadtverwaltung – Fr. Jantzen / direkte Angabe wenn von Eigentümer gewünscht
Allgemeine Einordnung	Mittelgroße Einheit mit großer Schaufensterfront innerhalb einer verkehrsberuhigten, sauberen Lage. Jedoch liegt das Ladenlokal am Rand der Kernhandelslage. Durch fehlende gewerbliche Nutzungen im direkten Umfeld, ergeben sich keine Kopplungseffekte. Es ist zu klären ob die Fläche derzeit noch genutzt wird.

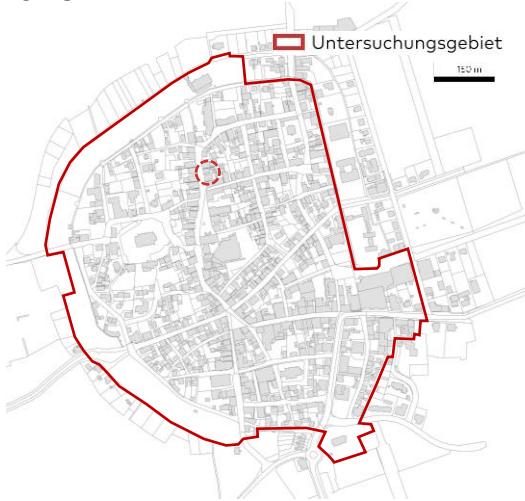
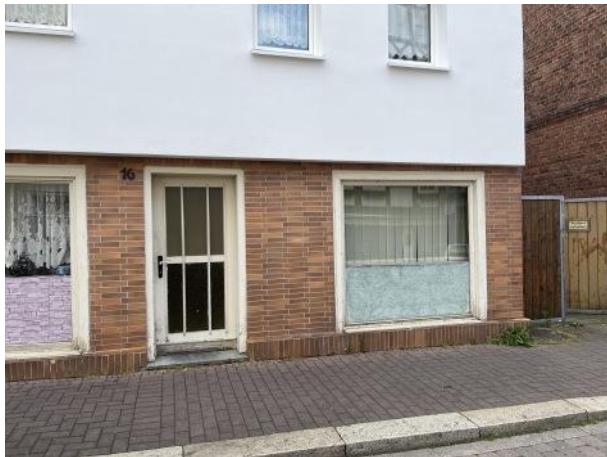
Markt 16

Größe und baulicher Zustand allgemein	Nicht einsehbar
Zugang und Barrierefreiheit	Absatz zum Eingang, somit nicht barrierefrei
Qualität und Sauberkeit des Außenbereichs + Erscheinung der Nachbargebäude	-
Umliegende Nutzungen	Keine gewerblichen Nutzungen, Wohnnutzung
Potential der Handelsfassade und Schaufenster	(Schau-) Fenster mit Gardinen dekoriert, keine Handelsfassade ersichtlich
Lagestärkende Eigenschaften und Kopplungseffekte	Keine Kopplungseffekte mit Gewerbe ersichtlich
Frequenz- und Verkehrssituation	Mit allen Verkehrsmitteln erreichbar
Aktuelle Außenwirkung	Immobilie bedarf einer Modernisierung
Letzte Nutzung	Unbekannt
Kontakt	derzeit nicht möglich
Allgemeine Einordnung	Klärung: noch Gewerbefläche?

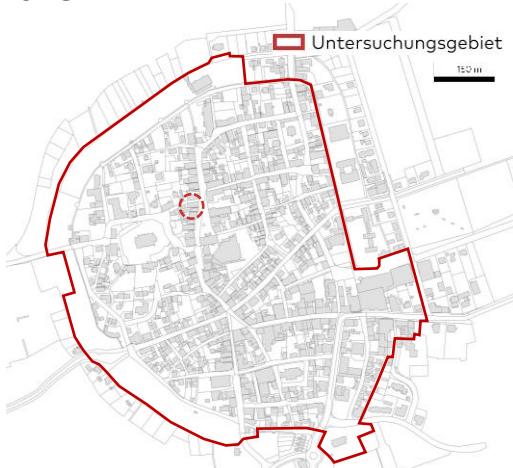
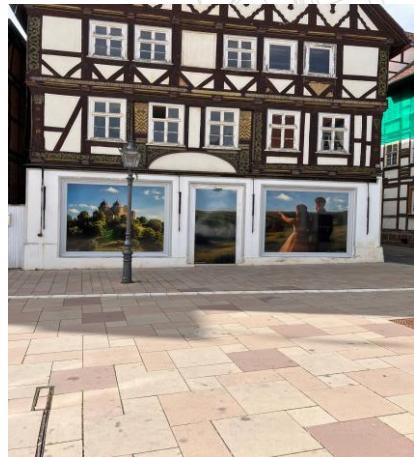
Markt 13

Größe und baulicher Zustand allgemein	Nicht einsehbar
Zugang und Barrierefreiheit	-
Qualität und Sauberkeit des Außenbereichs + Erscheinung der Nachbargebäude	-
Umliegende Nutzungen	Schneiderei, Tagespflege, Blumenladen, Rathaus
Potential der Handelsfassade und Schaufenster	-
Lagestärkende Eigenschaften und Kopplungseffekte	Hochfrequentiert, Fußgängerzone
Frequenz- und Verkehrssituation	Hoche Frequenz
Aktuelle Außenwirkung	-
Letzte Nutzung	-
Kontakt	Stadtverwaltung – Fr. Jantzen / direkte Angabe wenn von Eigentümer gewünscht
Allgemeine Einordnung	Gute Lage des Ladenlokals auf dem Marktplatz. Keine Eindeutige Nutzung erkennbar, aber viele Lagermaterialien werden untergebracht. Große Schaufenster zur guten Einsehbarkeit.

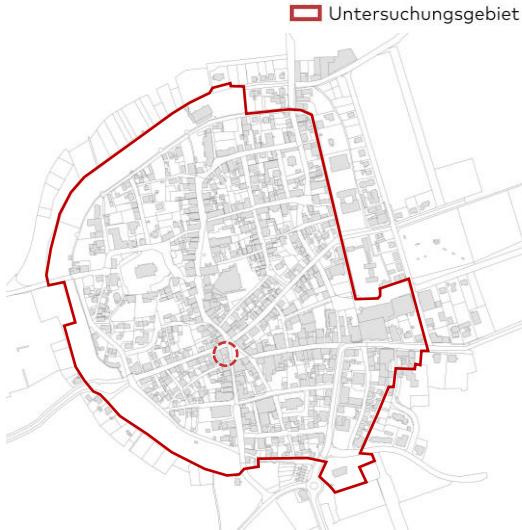
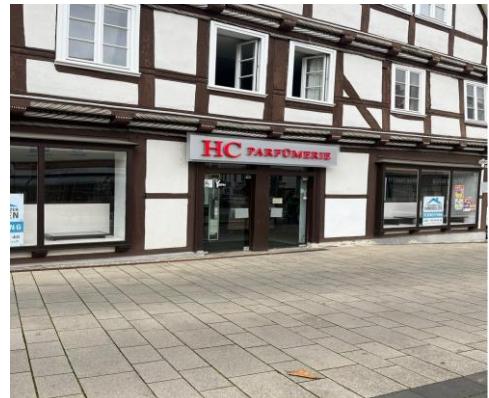
Töpfermarkt 6

Größe und baulicher Zustand allgemein	Nicht einsehbar
Zugang und Barrierefreiheit	Eingang ebenerdig und dadurch barrierefrei
Qualität und Sauberkeit des Außenbereichs + Erscheinung der Nachbargebäude	Außenbereich sehr sauber und ordentlich. Zustand der Immobilie sehr gut.
Umliegende Nutzungen	-
Potential der Handelsfassade und Schaufenster	Eingangsbreite ca. 2m; durchgehende Schaufensterfront
Lagestärkende Eigenschaften und Kopplungseffekte	Direkte Innenstadtlage, Einkaufspassage, Sitzgelegenheiten am Marktplatz.
Frequenz- und Verkehrssituation	Mit allen Verkehrsmitteln erreichbar
Aktuelle Außenwirkung	Gute Einsehbarkeit
Letzte Nutzung	HC Parfümerie
Kontakt	Stadtverwaltung – Fr. Jantzen / direkte Angabe wenn von Eigentümer gewünscht
Allgemeine Einordnung	Gute Fußläufige Lage am Töpfermarkt. Große Schaufenster zur guten Einsehbarkeit des Ladens. Großzügige Werbetafel am Eingangsbereich. Barrierefrei. Großzügige Ladenfläche.

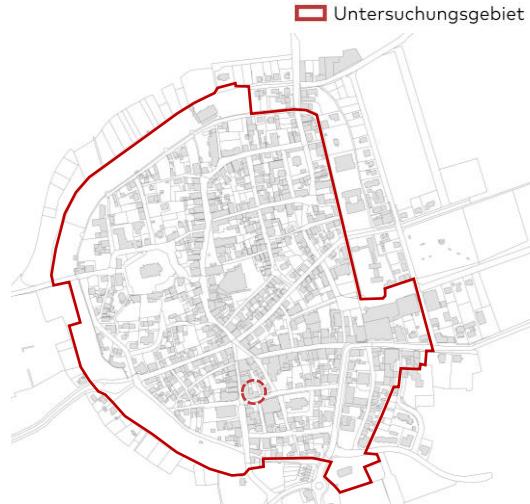
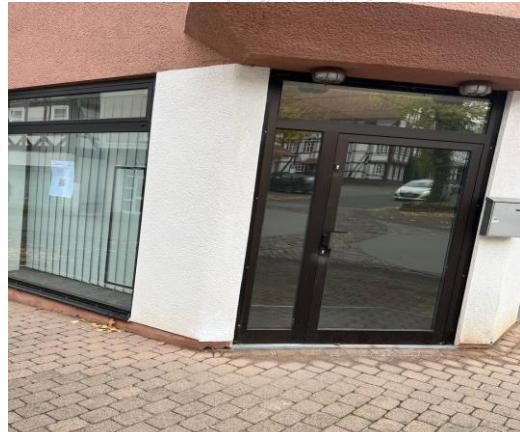
Elisabethstraße 1

Größe und baulicher Zustand allgemein	Nicht einsehbar
Zugang und Barrierefreiheit	Eingang ebenerdig und dadurch barrierefrei
Qualität und Sauberkeit des Außenbereichs + Erscheinung der Nachbargebäude	Außenbereich sehr sauber und ordentlich. Zustand der Immobilie sehr gut.
Umliegende Nutzungen	-
Potential der Handelsfassade und Schaufenster	Eingangsbreite ca. 2m; durchgehende Schaufensterfront
Lagestärkende Eigenschaften und Kopplungseffekte	Nähe zu Einzelhandel und Gastronomie in der Fußgängerzone
Frequenz- und Verkehrssituation	Mit allen Verkehrsmitteln erreichbar
Aktuelle Außenwirkung	Gute Einsehbarkeit
Letzte Nutzung	-
Kontakt	Stadtverwaltung – Fr. Jantzen / direkte Angabe wenn von Eigentümer gewünscht
Allgemeine Einordnung	Große Schaufenster vorhanden. Eingangssituation etwas unübersichtlich durch Ecklage
